CLA-2000による避雷器点検方法

適応機種
NR-TEL
旧形式 VM-TEL

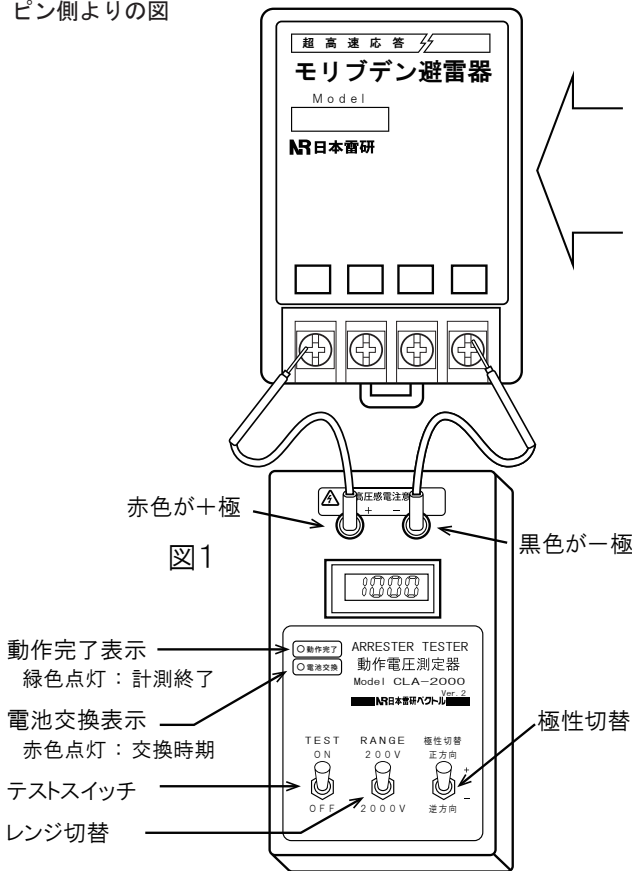
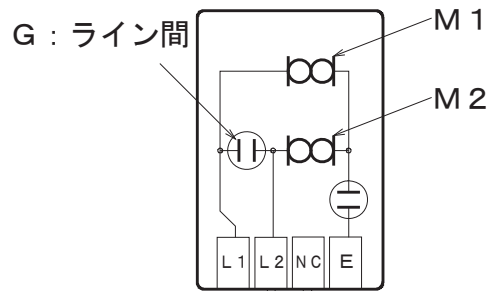
●端子配列と結線図

本体部

ピン側よりの図

G：ギャップ式 M1-2：モリブデン素子

- ① チェッカーCLA-2000を図1のように接続します。
- ② 測定する端子間の動作電圧に合わせてRANGE（レンジ）を切り換えてください。
- ③ TESTスイッチをON側に投入してください。
- ④ 指示値が下表の範囲外の場合は、劣化（不良）と判定します。
但し、M1、M2の短絡時は300V付近となり、自復は不可能です。交換してください。
